近年の地震による世界遺産の被害

対象建物の概要

弾性波トモグラフィによる 材料物性値の推定

微動計測による構造物動特性の把握

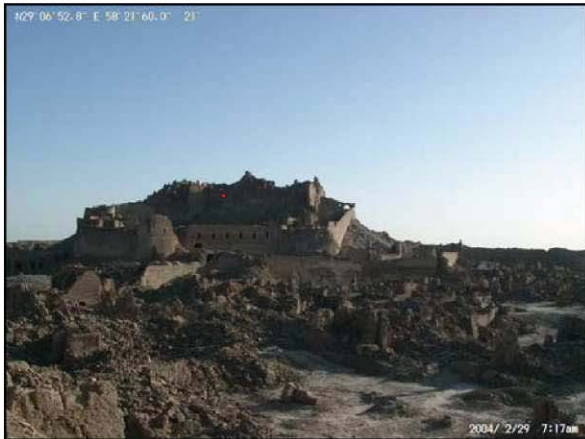
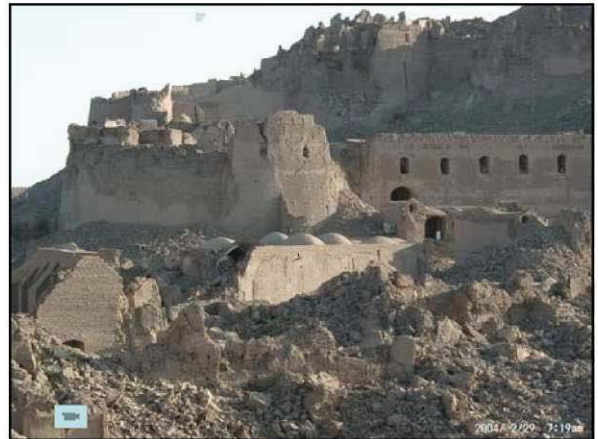
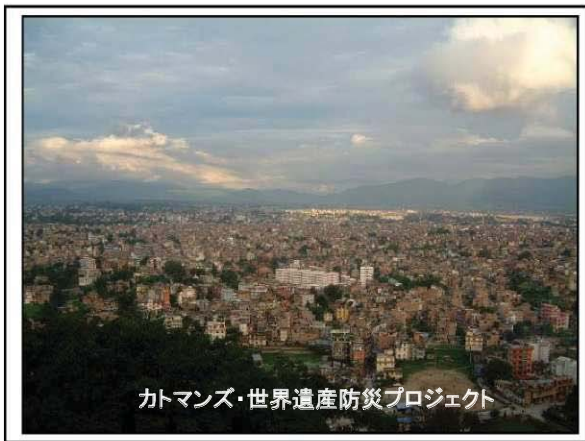
Prambanan
 (ヒンドゥー教寺院)
 ジョグジャカルタの東15km
 ロロ・ジョングラン寺院

Borobudur

世界最大級の仏教遺跡(世界遺産)
 高さ42m, 最下部の基壇一辺124mの正方形。
 AD800年ごろに建造, 千年以上メラピ火山の火山灰に埋没。
 ジャワ島中部地震による被害は軽微。

Arg-e Bam (バムの要塞)

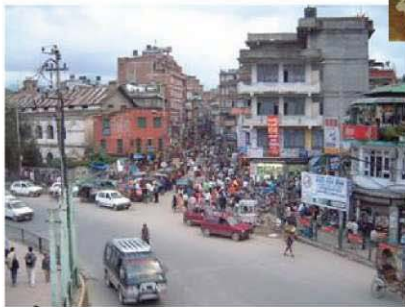
狭い道沿いに立ち並ぶカトマンズの建物(柱・梁構造)

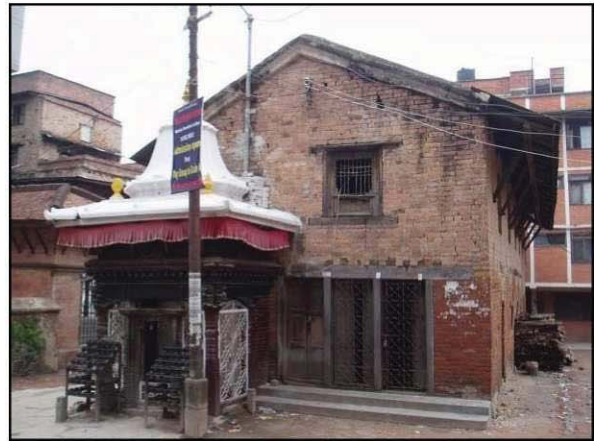
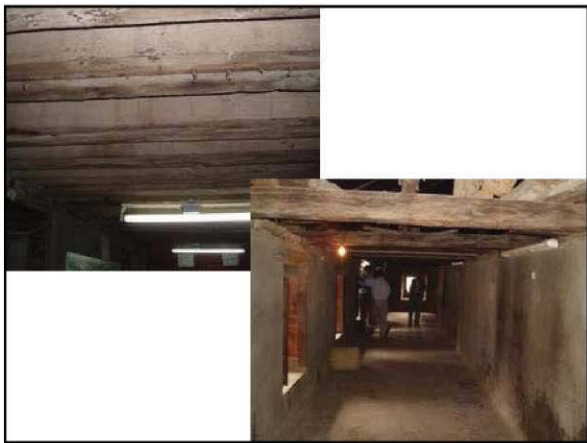
- ・ パタン北西部に位置し、17世紀中ごろに建てられた
- ・ 地震や老朽化により、修復箇所が多数確認できる
- ・ 建物の大きさは長辺約16.5m、短辺約5.6m、最高高さ約7.5mの長方形型の煉瓦造2階建て
- ・ 煉瓦の大きさは約5cm × 10cm × 25cm

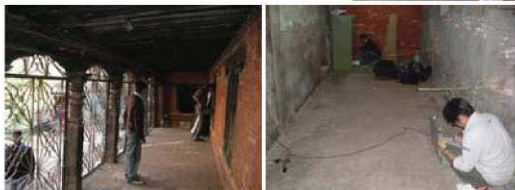
対象建物の概要

建物内の特徴

- ▶ 各フロア中央に長手方向に壁(幅約55cm)があり、その壁によって幅2~3mの細長い空間に分けられている
- ▶ 床は木製の板をコンクリートで覆っている
- ▶ 2階の天井はフロアの両端と中央の壁にかげられた梁のみ

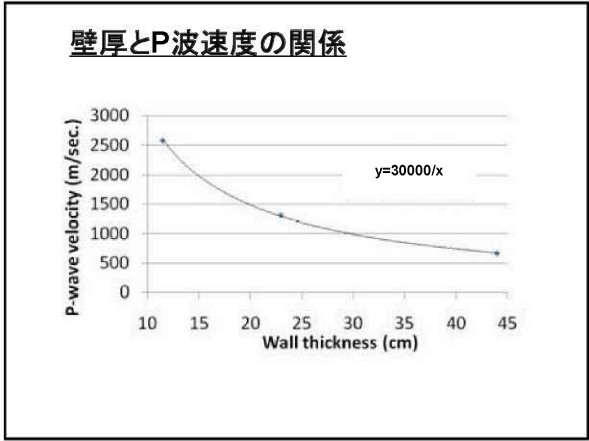
推定された材料物性値

Type	V_p (m/sec.)	G (N/mm ²)	V_s (m/sec.)	E (N/mm ²)
Single brick	2499	4537	1531	10889
11 cm wall	2576	4820	1677	11567
23 cm wall	1312	1250	803	3000
44 cm wall	670	326	410	782

- 通常のレンガのP波速度：
 - 約 2,500m/sec
- 壁厚に対する見かけのP波速度：
 - $30,000/x$ (x: 壁厚[cm])
- 今回の組積造の平均的なP波速度：
 - 500m/sec~1000m/sec
- レンガの劣化が激しい：
 - 経年劣化や地下水の影響

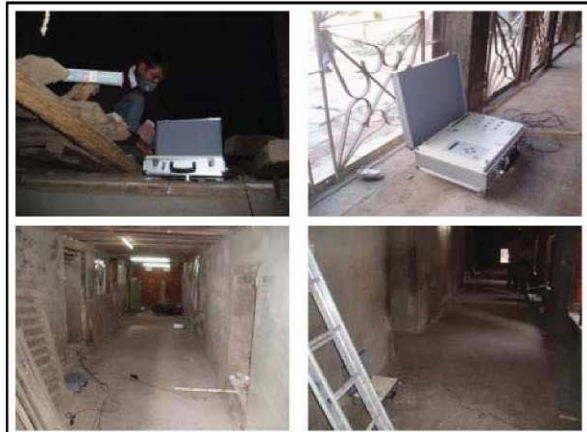
Microtremor Source

- Human activity: traffic, etc. (<1s)
- Natural phenomena: wind, wave, air pressure, etc. (>1s, not clear)

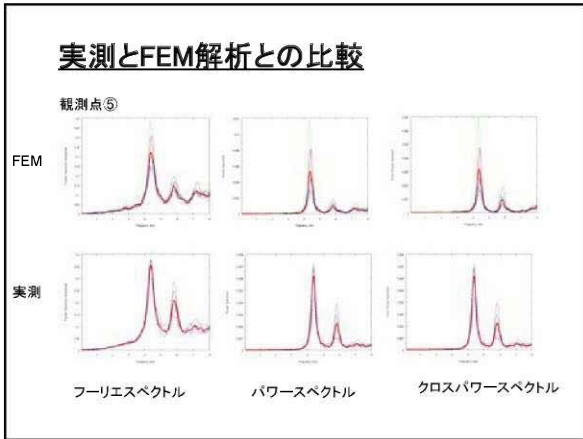
実測とFEM解析との比較

- 入力データ:1階③の観測データ
- 要素数は2995個
- 橙色:1階と2階の境界
- 紫色:煉瓦
- 青:窓枠の木
- 最上部⑤と⑥の応答を算出

NS方向	フーリエスペクトル		パワースペクトル		クロスパワースペクトル		
	周波数	振幅	周波数	振幅	周波数	振幅	
観測	1次	4.37	0.32	4.37	0.0053	4.35	0.0032
	2次	5.81	0.15	5.81	0.0011	5.83	0.0023
FEM	1次	4.37	0.36	4.36	0.0062	4.37	0.0062
	2次	5.83	0.21	5.83	0.0023	5.82	0.0023
