兵庫震災記念21世紀研究機構
21世紀文明研究セミナー
12.19.2012 人と防災未来センター、
県立大学防災教育センター大教室

地震による地盤液状化のメカニズムと被害 東日本大震災の大都市圏の教訓

京都大学大学院工学研究科
人と防災未来センター上級研究員

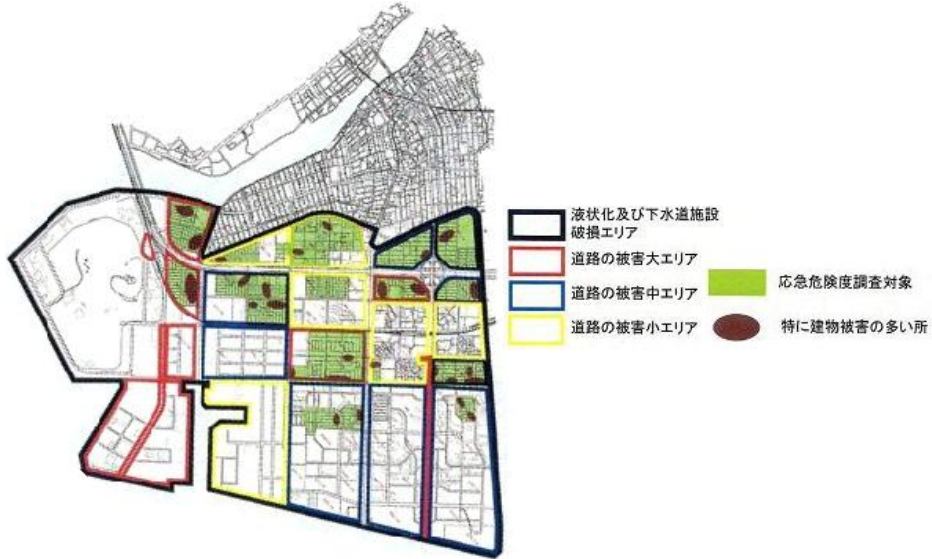
浦安市の液状化被害の概要

浦安市での液状化被害の概要図（建物・道路）
 資料 浦安市 東日本大震災への対応 平成23年7月22日 に加筆

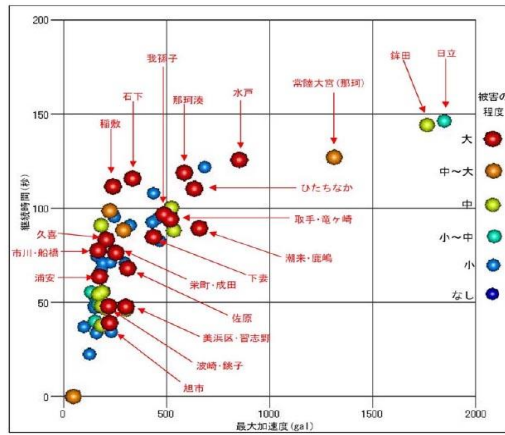
被害と継続時間

図 3.5.11 最大加速度、50gal 以上の強震継続時間と被害の程度の関係

日本建築学会による調査
地震動継続時間は地盤の悪いところで被害を大きくさせている

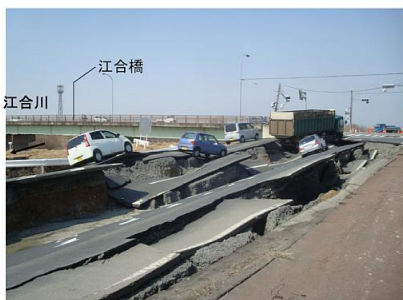
江合川左岸27.6k付近(堤防亀裂・沈下)

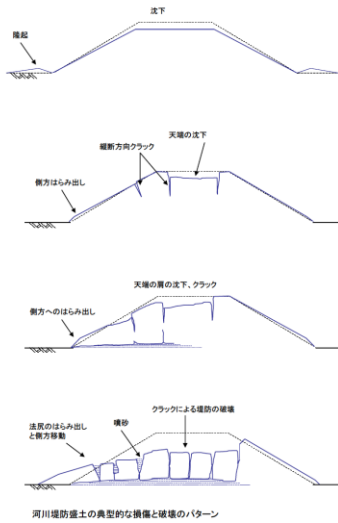
被害の形態

被害の形態: 沈下、クラック、法面のはらみ出し、ブロック状の破壊と側方への移動などである。

- (1) 基礎砂地盤の液状化、
- (2) 地下水面以下となった堤体砂質材料の液状化、
- (3) 津波による越流と侵食が主な原因と考えられる。

(2)の原因として、堤防下の厚い粘土地盤の圧密による堤体の沈下、また他の理由による堤防内の高い地下水位などが考えられる。また、今回の地震では50ガルを超える液状化に影響のある地震動の継続時間が150秒以上と長いことも原因である。

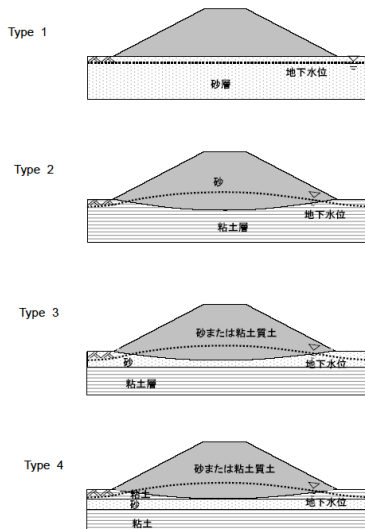
図-2.7 解析に用いた地盤構成

タイプ 1 小貝川、

タイプ 2 阿武隈川(枝野、坂津田)、鳴瀬川(下中の目上流)、那珂川(湊沼)、

タイプ 3 江合川(湊尻上流、福沼)、

タイプ 4D 吉田川(山崎)、江戸川(関宿)

今回の被害について、基礎地盤が粘性土のものについて被害が大きかった、ここでは液状化解析法LIQCA2Dの最新バージョンLIQCA2D11を用いた解析を行った。この方法では、粘性土地盤を弾粘塑性体としてモデル化している。以下に解析された例を紹介する(Oka, Tsai, Kimoto, Kato, 2012)。

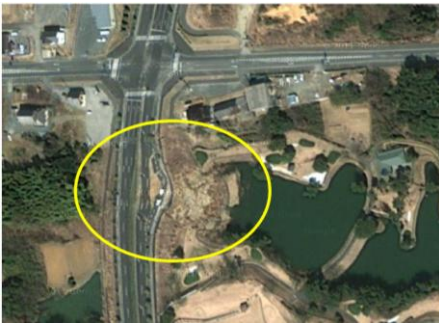
福島県双葉郡広野町における国道6号線崩壊箇所では、沼池に近接して建設された盛土が崩壊。
盛土高10-15m、延長約70mが崩壊

道路基礎地盤の公園造成盛り土の液状化
盛土の基礎地盤部の水分量が高かった可能性が指摘されている。

国道6号福島県双葉郡広野町の盛土崩壊箇所
空中写真（出典：Google衛星写真3月18日撮影）

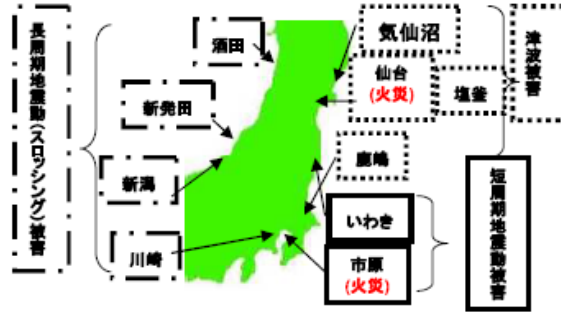
図1 調査地域と主な危険物施設等の被害
