DRI 調査レポート No. 20, 2008

2008年5月 中国・四川大地震 現地調査報告（速報）

2008年6月16日現在

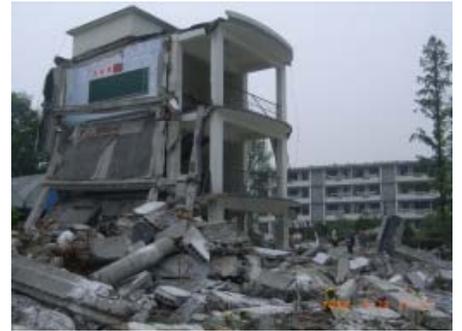
写真1 倒壊した聚源中の校舎

数百人の子供たちが犠牲になったとされる聚源中学校(写真1)と新建小学校(写真3)を調査。うち聚源中学校は郊外にある学校。倒壊した校舎は鉄筋コンクリート製。周辺住民への聞き取り調査から、築後10年程度で、倒壊当時は授業中だったとみられる。いくつかの建物(校舎や実験棟、教員宿舎)のうち、東西方向に設置されていた校舎(4階建て)が倒壊。コンクリート強度を高めるために混ぜる砂利の大きさ(直径6センチ前後)、セメントの質と量、鉄筋の太さや本数、壁の構造や床の固定方法などの面で、日本の一般的な工法との違いを感じた(写真2)。周囲には築数十年以上とみられるレンガ造りの工場や給水塔などがあつたが、倒壊を免れていた。同じく数百人が犠牲になったといわれる新建小学校も同様の状態だった。

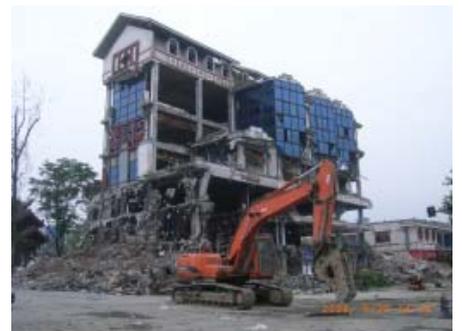
写真4 都江堰市中心部の建物

学校以外の建物では、商店街にある4-5階建てのビルの一部に大きな被害が見られた(写真4)。1階部分が商店で、入り口部分の壁がない、もしくは少ない建物で、柱が折れるなどしていた。また、水利施設「都江堰」や周囲の商業施設は屋根が脱落するなどの被害を受け、閉鎖されていた。

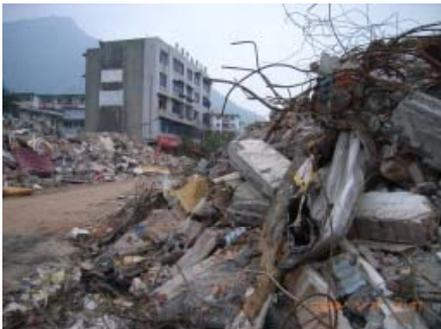
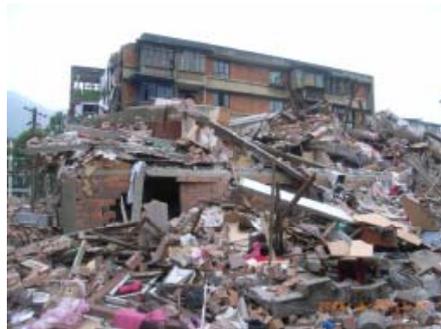
同市漢旺鎮と遵道鎮を調査。漢旺鎮は震源から北東約80kmの街。今回の地震に関係したとされる竜門山断層に近い。発電所メーカーの工場やリン鉱山などがあり、震災前は中心部に5-10階建てのビルが立ち並んでいた。中心部では、役所の庁舎、銀行、学校などが倒壊していた(写真5, 6)。倒壊率は目算で5割程度。レンガを使った2階建て程度の住宅や住宅兼店舗が多く倒壊しているようだった。火災の跡は見られなかった。

写真5 漢旺鎮の被災状況 1

写真6 漢旺鎮の被災状況 2

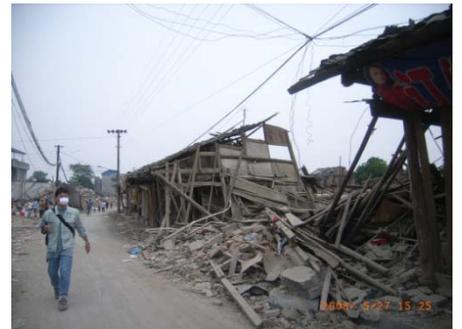
写真7 遵道鎮の被災状況

遵道鎮は綿竹市郊外にあり、木造建築物が多い小さな街。古い建物や木造建築物の倒壊が目立った(写真7)。火災の跡は見られなかった。幹線道路や橋の一部に陥没や損壊がみられるものの、車両は通行できる状態だった。

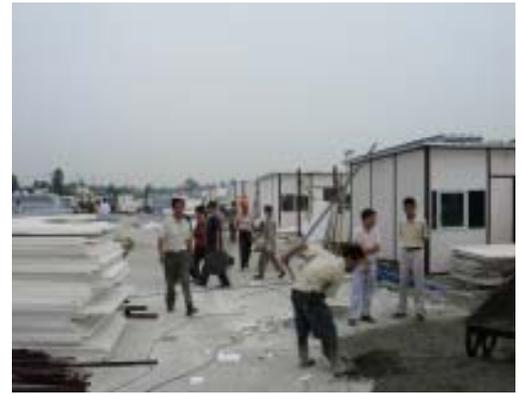
写真13 仮設住宅の建設現場

都江堰市郊外では、数千人規模の仮設住宅群の建設が進められていた(写真13)。田畑を震災がれきで埋め立て、コンクリートを打設。その上に鉄骨で柱を組み、断熱材入りのパネルを組み立てて、仮設住宅がつけられていた。1戸の広さは20平方メートル程度だった。電線も通っていた。がれきには家族写真や子供用の人形、生活用品などが混じっていた。
